常願寺川河川災害復旧護岸工事 【工事報告】

常願寺川河川災害復旧護岸工事業所より

工事概要

工事場所 富山県富山市 本宮 地内
工 期 平成 17 年 11 月 28 日から
平成 18 年 7 月 31 日まで
発注者 富山県

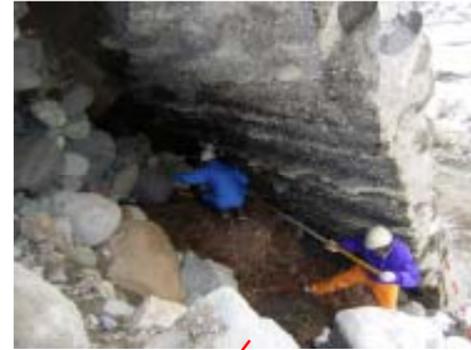
(写真 1)

平成 16・17 年の集中豪雨により河床低下が起き、それに伴って護岸構造物が沈下、被災を受けたものである。(写真 1) 参考

《既設石張の背面》
奥行 10m 近くまで背面の土砂が流出している。
当初設計では、この部分の施工は計上されてなく、発注者と協議の上コンクリートを充填する事になった。

工事目的：本工事は、被災を受けた河川構造物の復旧目的に石張護岸及び根固工を施工し、出水時に川岸をまもる為に根継護岸 L = 160m を施工するものである。

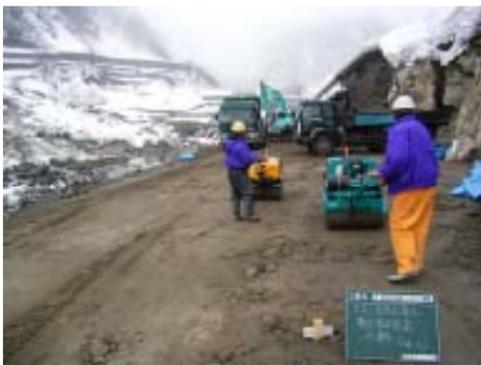
1月31日撮影

「盛土の施工状況」この頃は、まだまだ雪の日が多く、連日除雪後に盛土作業を開始する事になり、工程確保の難しさを痛感していた頃です。

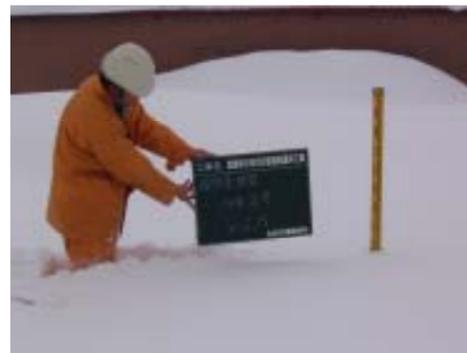
2月9日撮影
撮影時の積雪は 2.15m 最高で 3m 近くまで積雪は増えました。

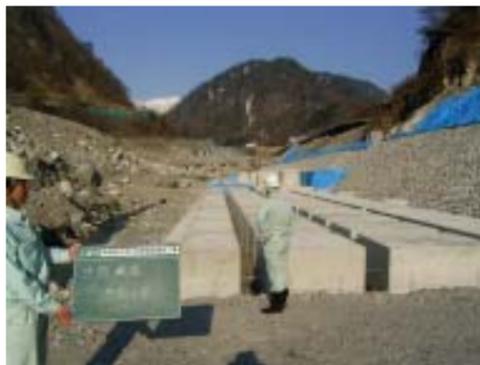
4月28日撮影
工事中間検査状況
